# Отчет об инспекции шпиндельного узла

Kessler FK 000.626.435

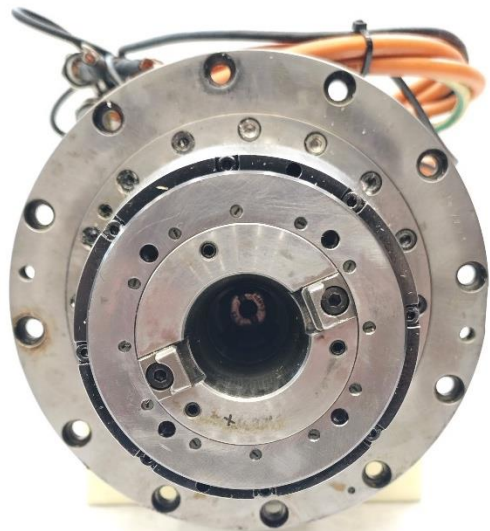
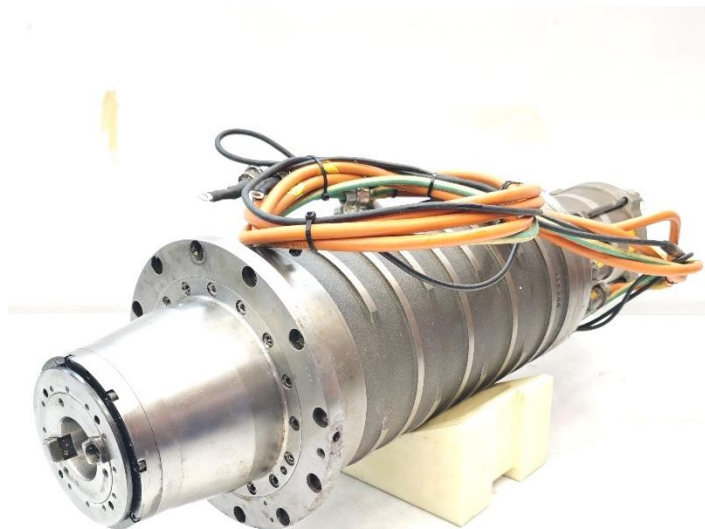
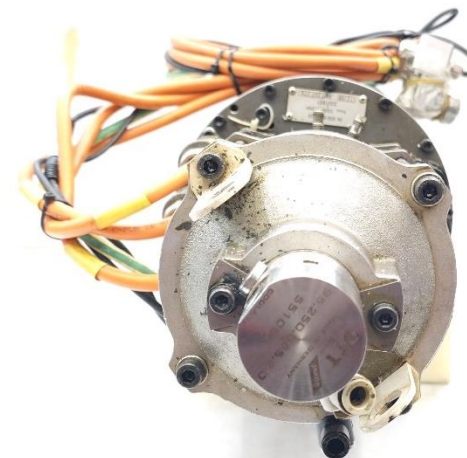
## Общий вид шпиндельного узла

- При поступлении обнаружено масло в полости ШУ.

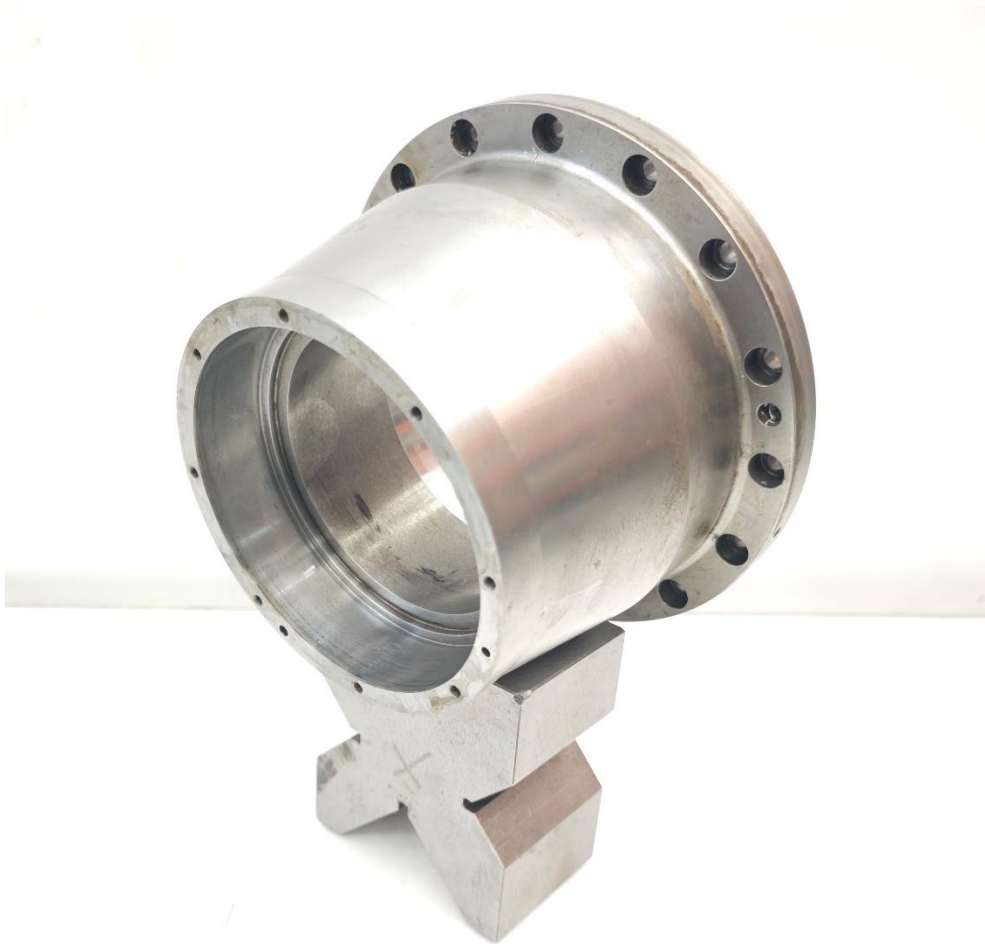
Стакан передней опоры

- Механические повреждения отсутствуют.

Деталь исправна

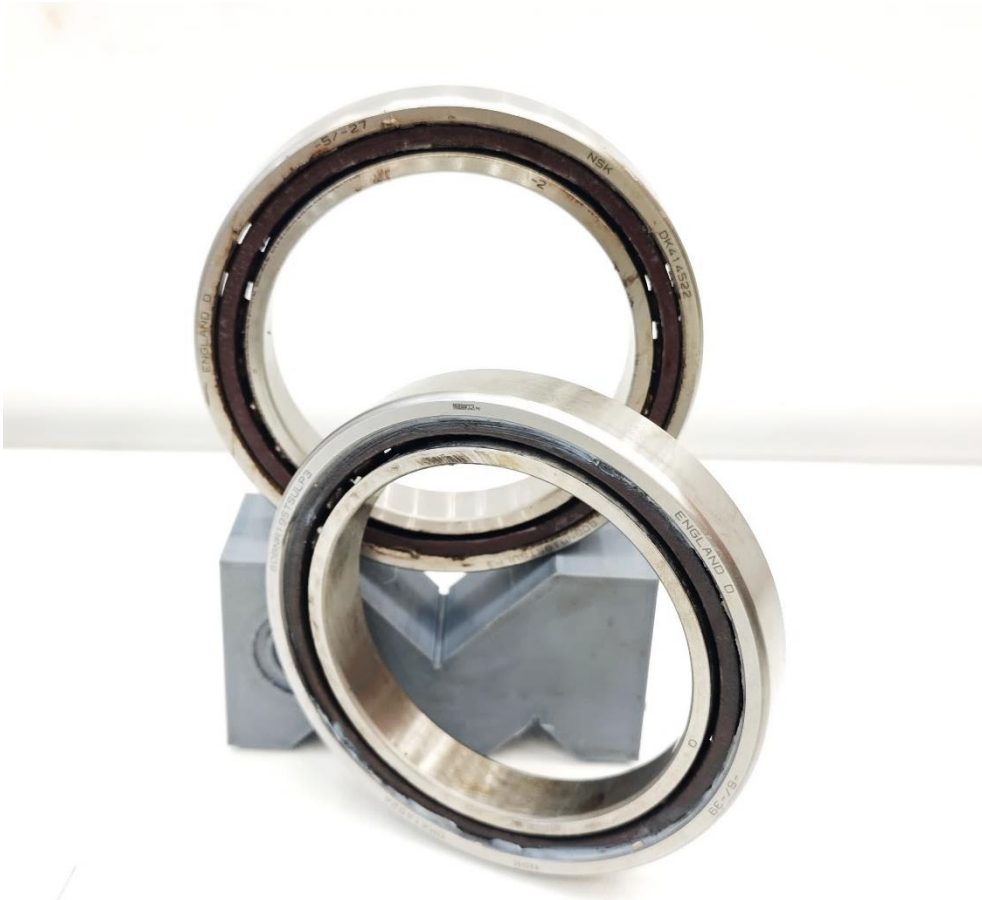
Подшипники передней опоры

- Шум при вращении.

Шум при вращении подшипников передней и задней опоры.

Требуется замена

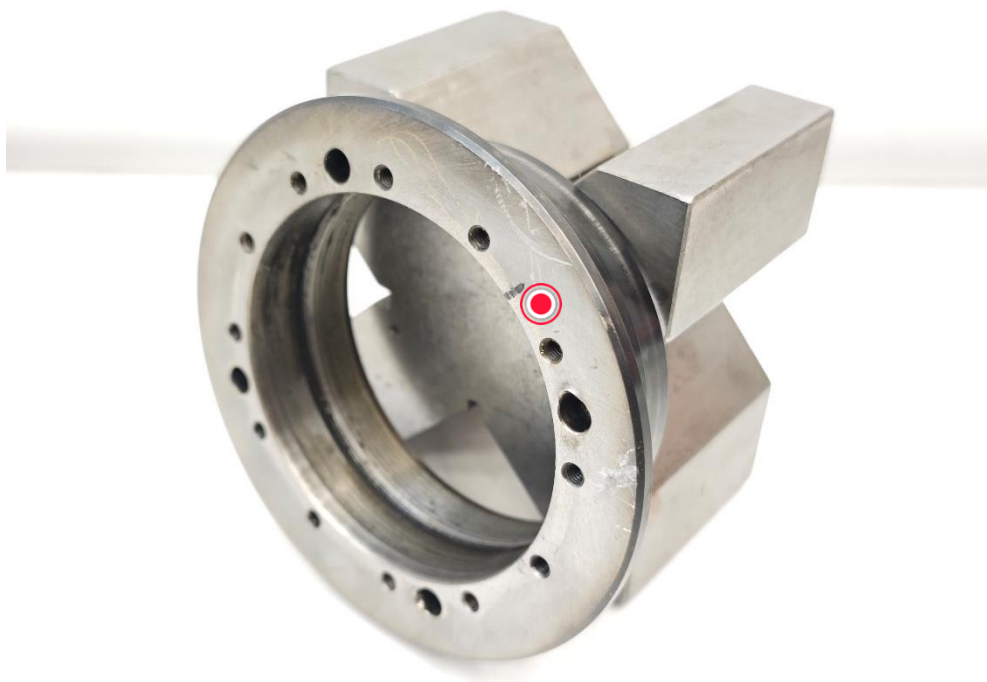
Гайка передней опоры

- Присутствуют задиры.

Требуется ручная доводка

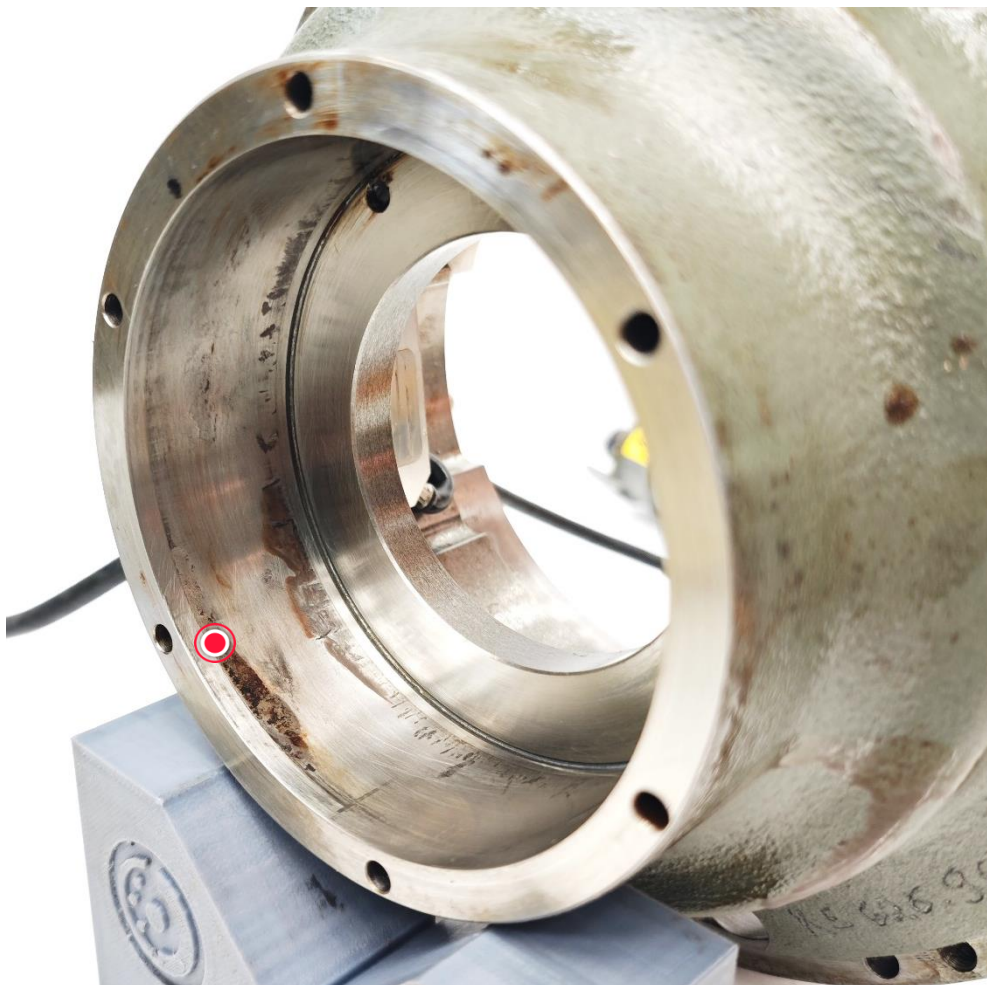
Стакан задней опоры

- Фреттинг-коррозия на посадочной поверхности под подшипники.

Фреттинг-коррозия на посадочной поверхности под подшипники стакана задней опоры.

Требуется ручная доводка

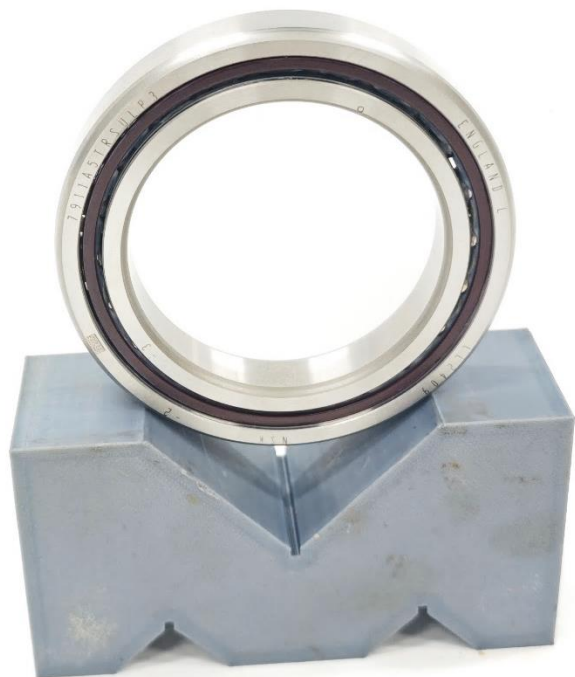
Подшипник задней опоры

- Шум при вращении.

Требуется замена

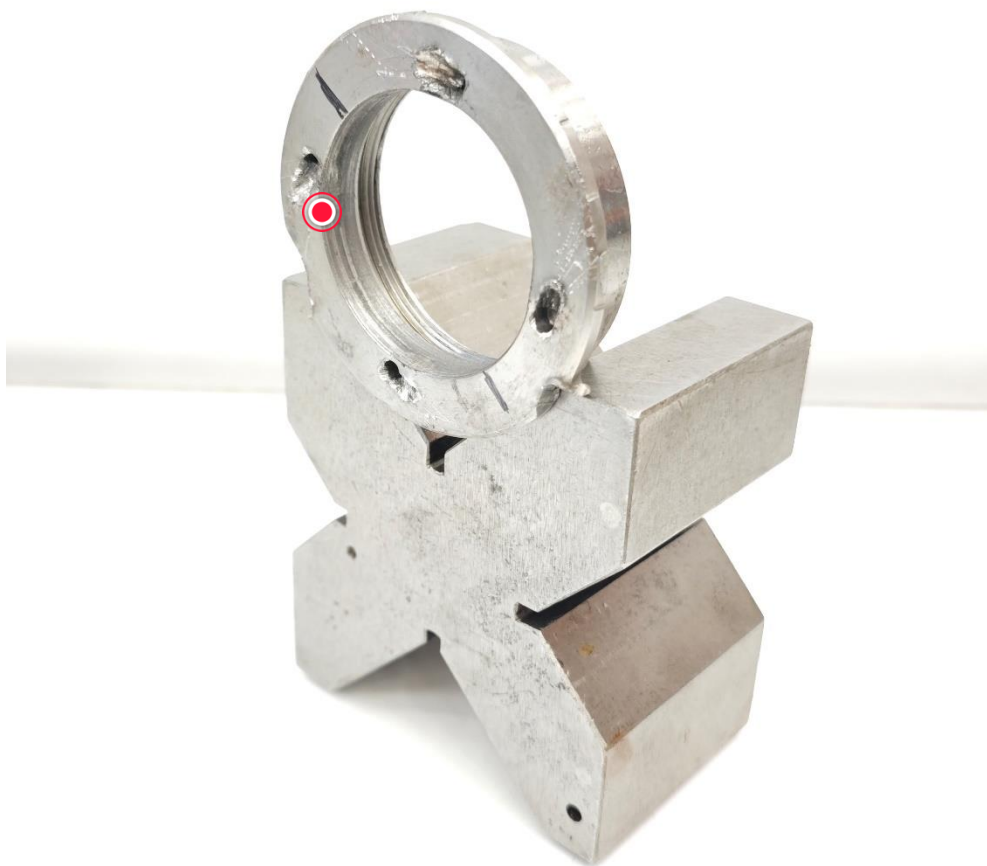
- Гайка повреждена при демонтаже.

Гайка задней опоры повреждена при демонтаже.

Требуется замена

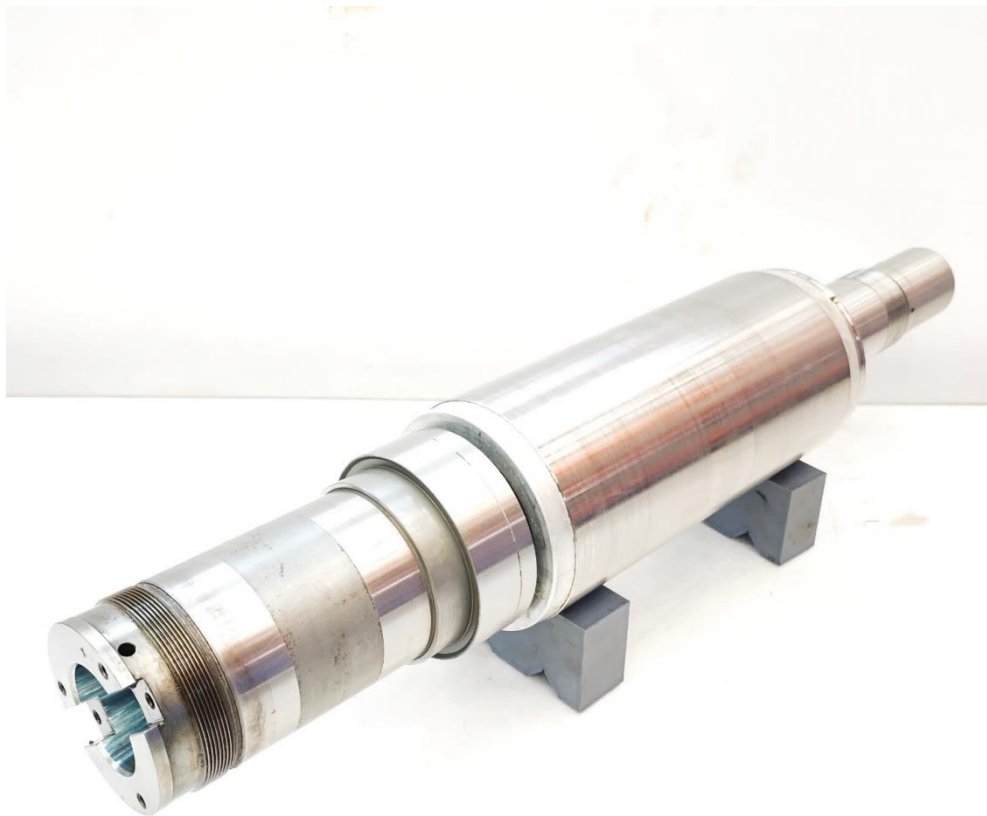
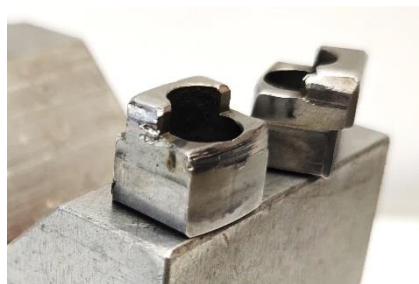
Вал ШУ

- Кулачки повреждены.

- Биение торца вала под подшипники передней опоры – 2 мкм.
- Биение торца вала под подшипники задней опоры – 2 мкм.
- Радиальное биение внутри конуса вала – 2 мкм.
- Прилегание конуса вала >80%.

Кулачки повреждены.

Требуется замена кулачков

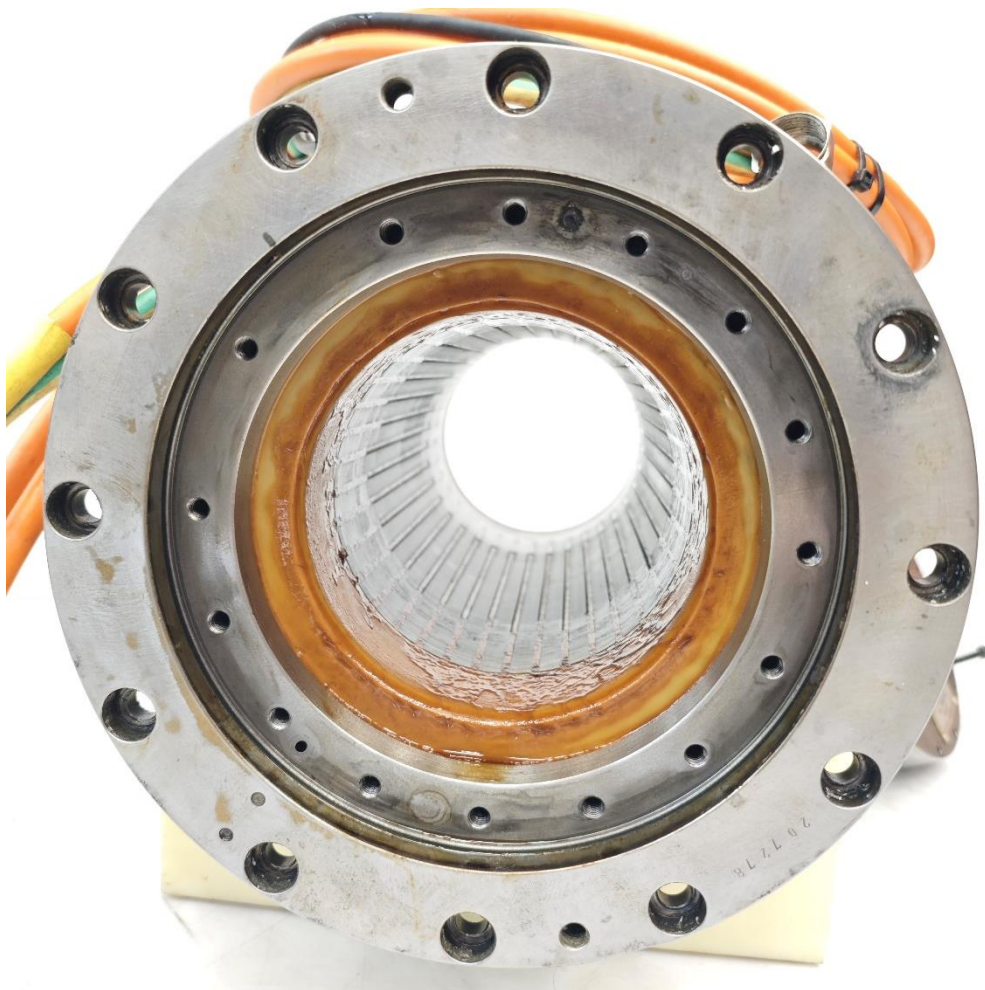
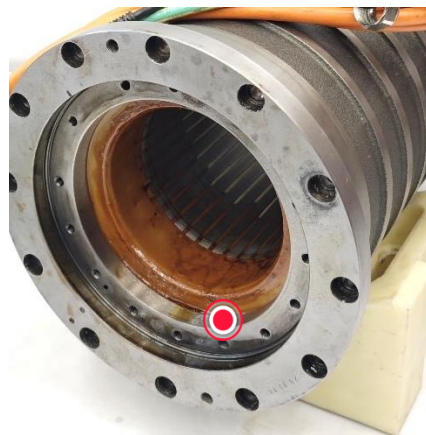
Статор

- Присутствует масло в полости статора.

- Электрические параметры статора в поле допуска.

Деталь исправна

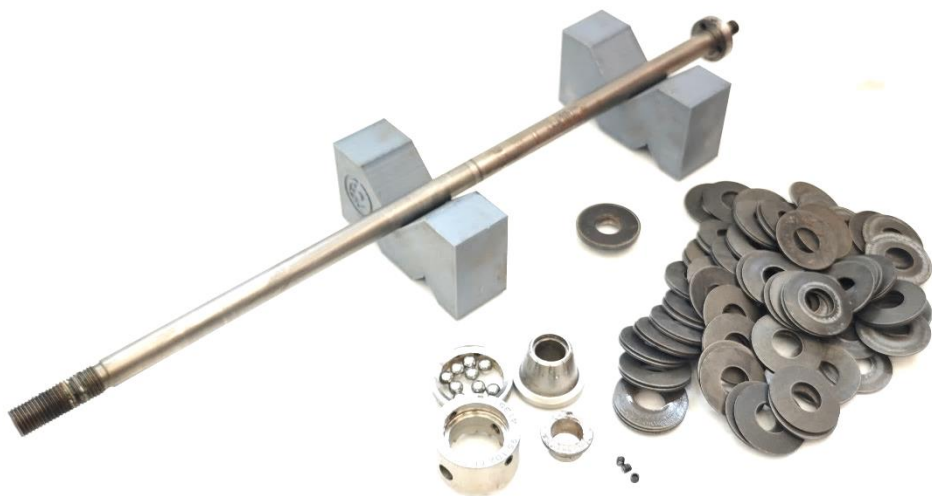
## Система фиксации инструмента

- Остаточный ресурс работы пружин неизвестен.
- Значительный износ пальцев втулки системы фиксации.

- Усилие зажима системы фиксации – 8 кН.

Рекомендуется замена пружин

Замена пальцев втулки

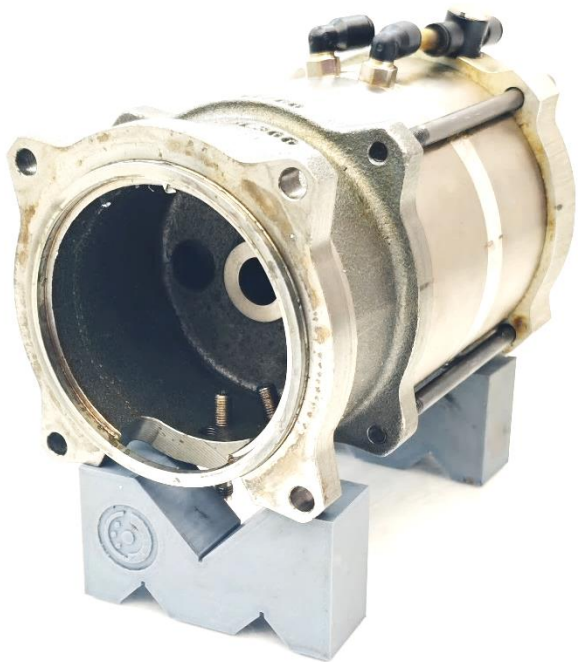
Пневмоцилиндр и датчики смены инструмента

- Пневмоцилиндр негерметичен.

- Датчики смены инструмента исправны.

Требуется замена уплотнений

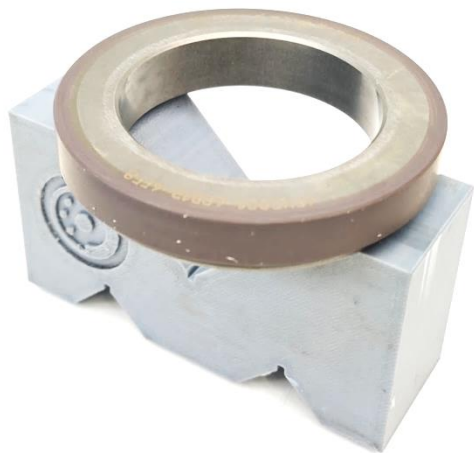
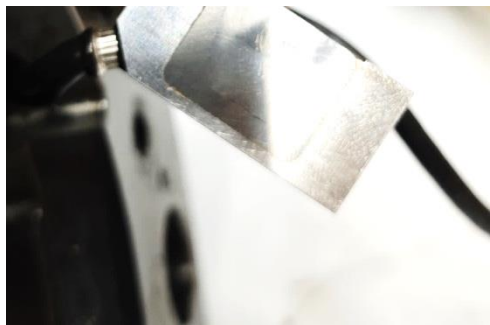
## Энкодер

- Присутствует риск размагничивания колеса энкодера.

- Энкодер исправен.

Рекомендуется проработать  
вопрос поставки нового  
колеса

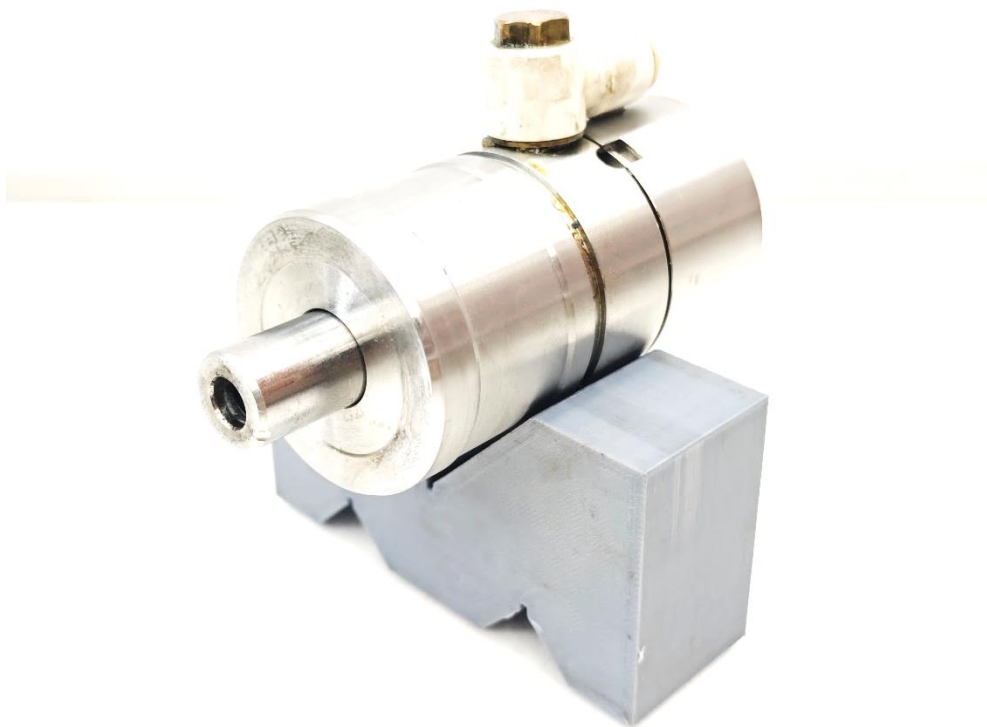
## Ротационное соединение

- Ротационное соединение негерметично.
- Присутствует радиальный люфт.

Требуется проведение инспекции с последующим ремонтом или заменой
